RAPPORT 2015:25

## ÖVERBY KVARN

Antikvarisk medverkan vid  
tillverkning och montering av  
nya vingar på Överby kvarn,  
Sollentuna socken och  
kommun i Uppland

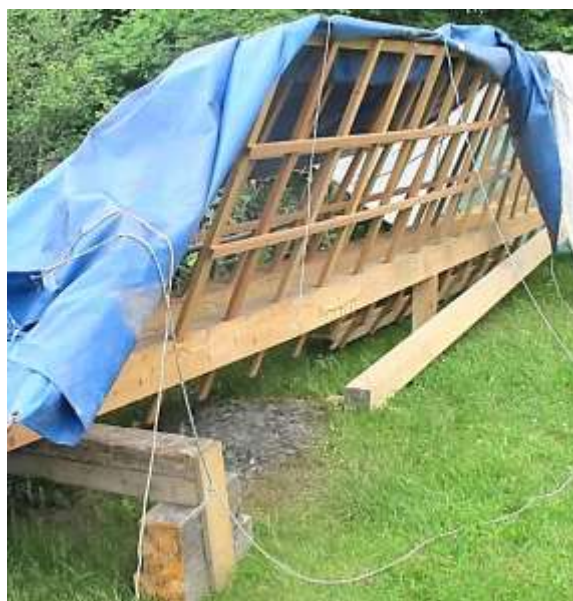
Kvarnvingar med häckverk/sprygelverk av finsågade bräder levererades 2015-06-29.  
Foto Hedvig Bellberg

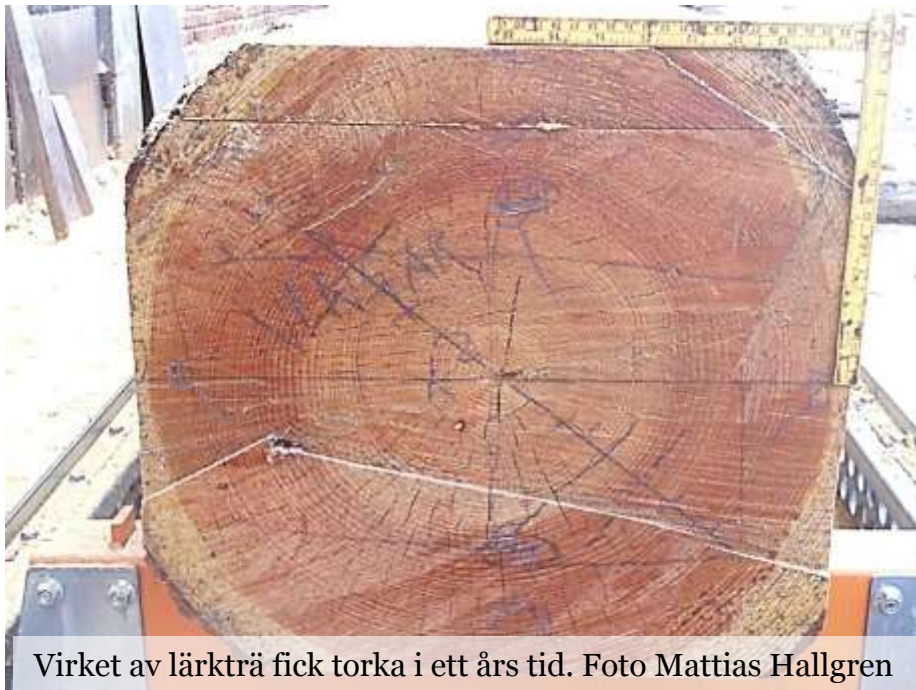
Virket av lärkträ fick torka i ett års tid. Foto Mattias Hallgren

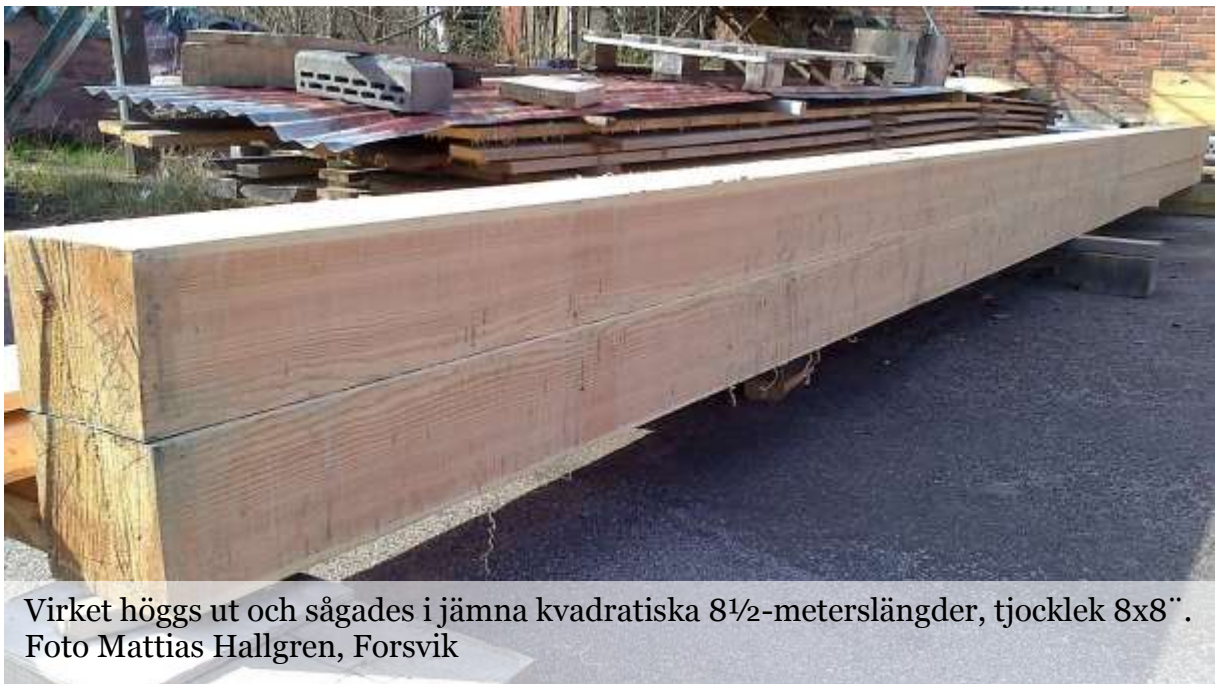
Virket höggs ut och sågades i jämna kvadratiska 8½-meterslängder, tjocklek 8x8". Foto Mattias Hallgren, Forsvik

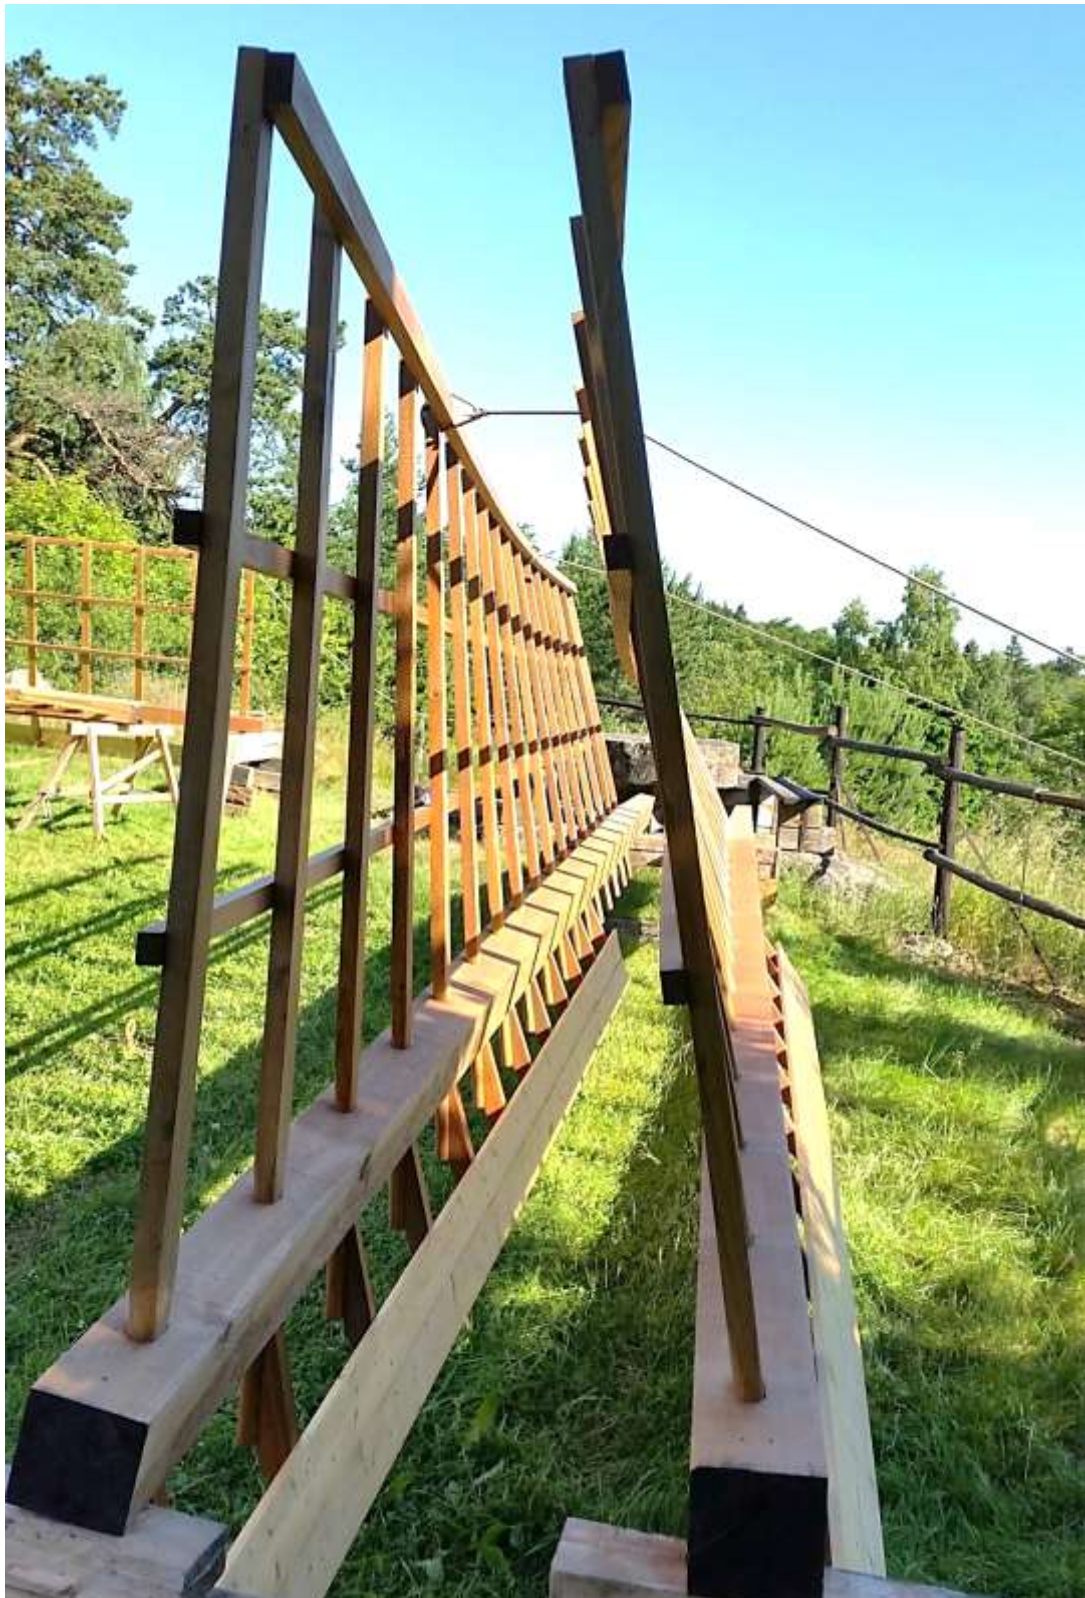
Inför impregneringen ställdes kvarnvingarna upp på bockar. På bilden ovan syns häckverket med spryglarna särskilt tydligt.  
Foto Per-Inge Gyllenhammar

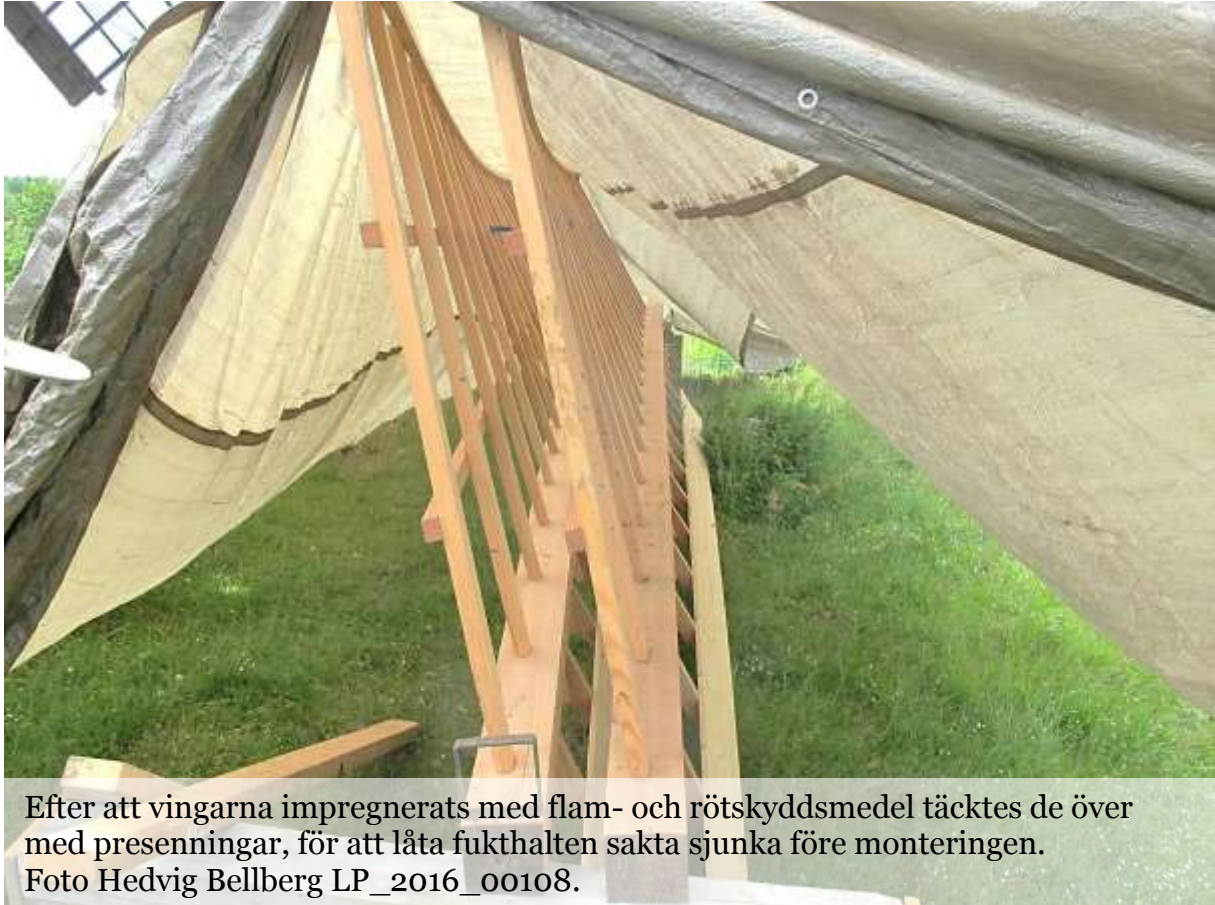
Efter att vingarna impregnerats med flam- och rötskyddsmedel täcktes de över med presenningar, för att låta fukthalten sakta sjunka före monteringen.  
Foto Hedvig Bellberg LP\_2016\_00108.

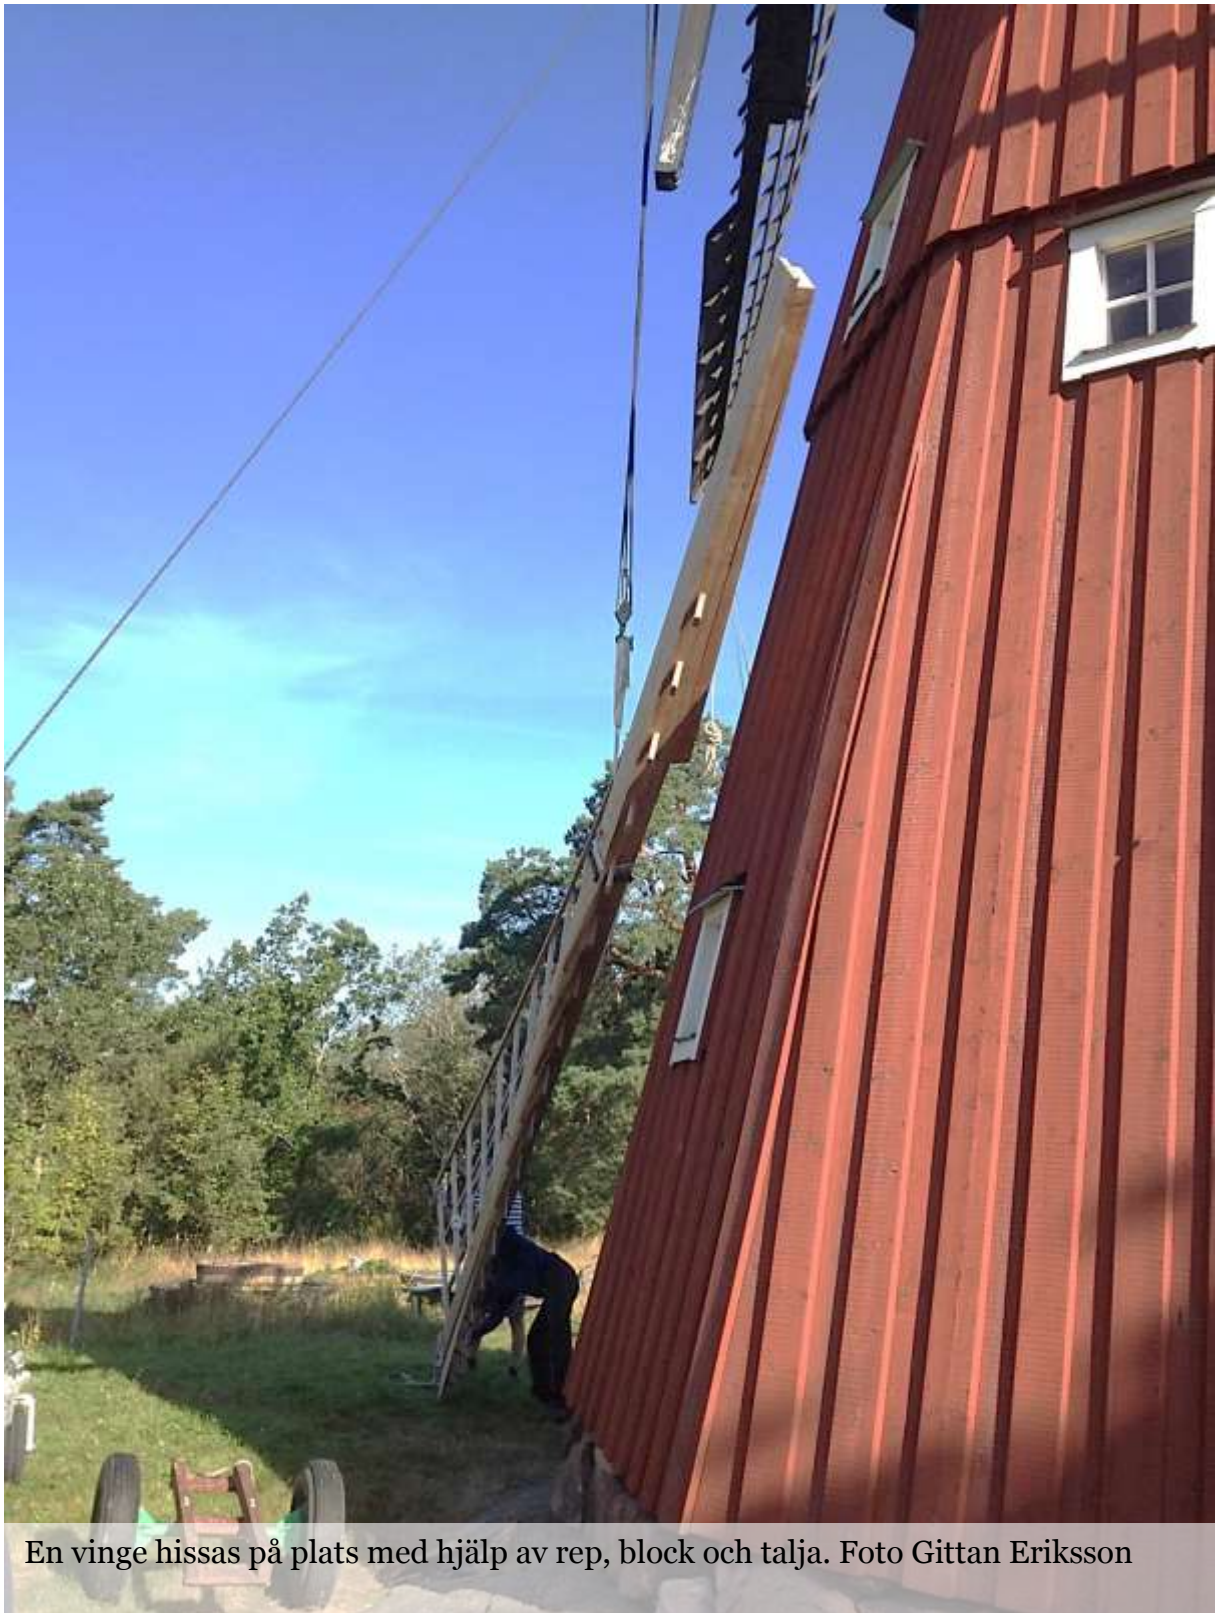
En vinge hissas på plats med hjälp av rep, block och talja. Foto Gittan Eriksson

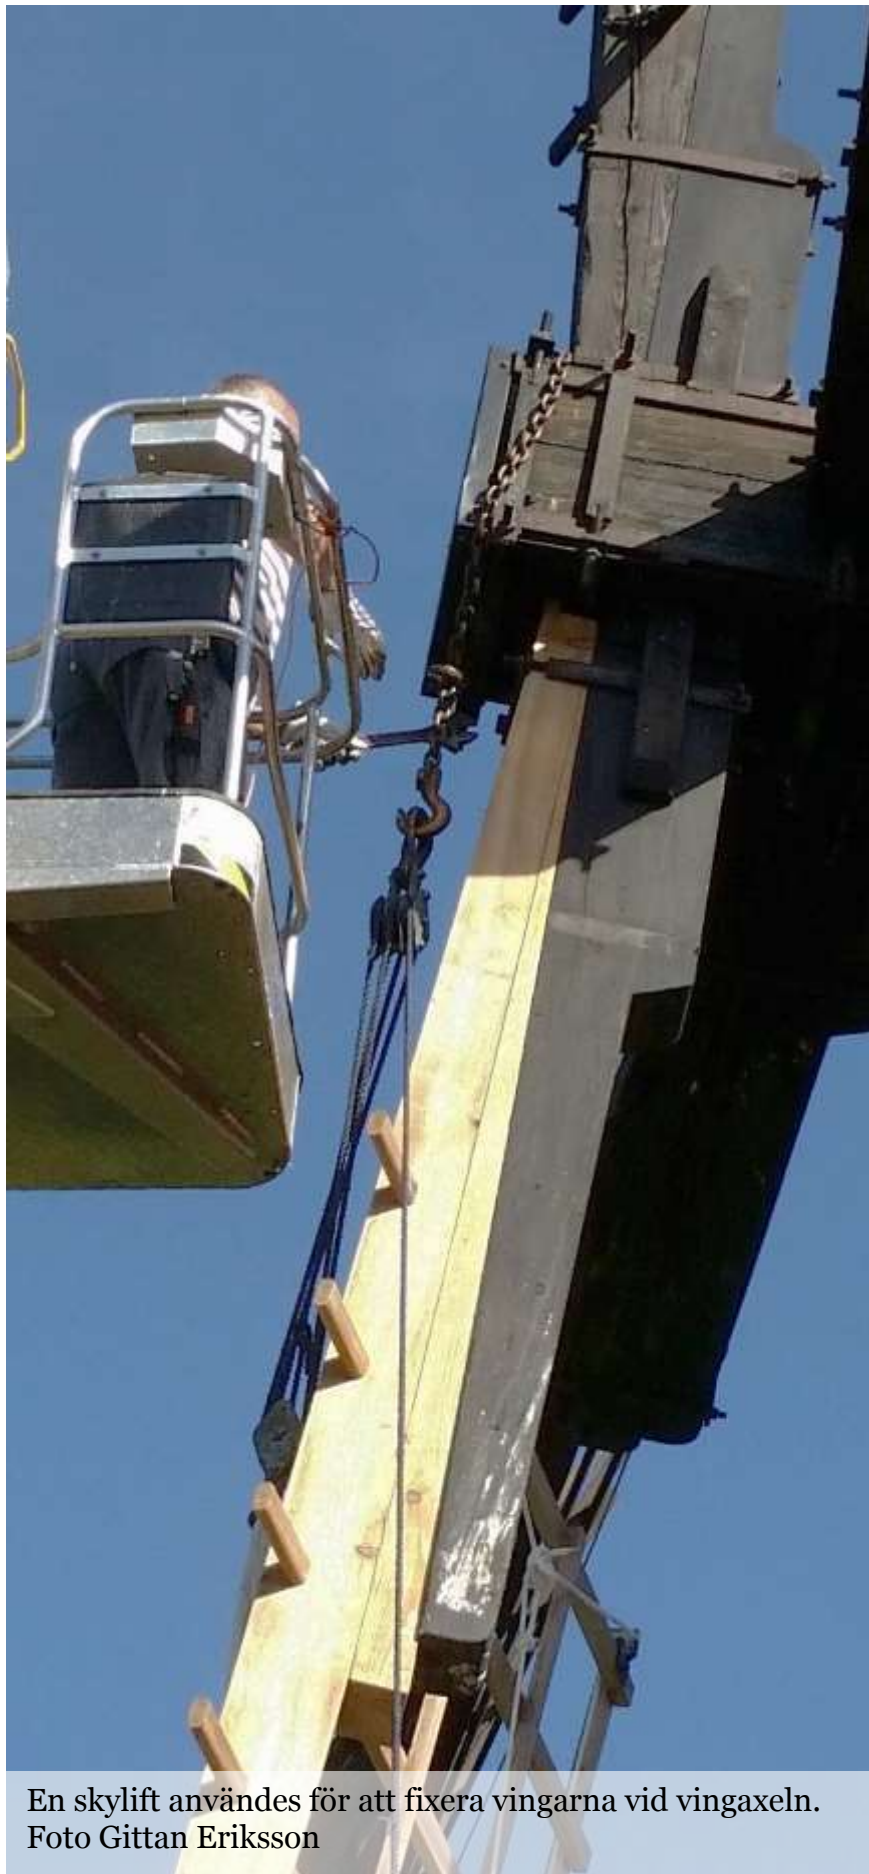
En skylift användes för att fixera vingarna vid vingaxeln.  
Foto Gittan Eriksson

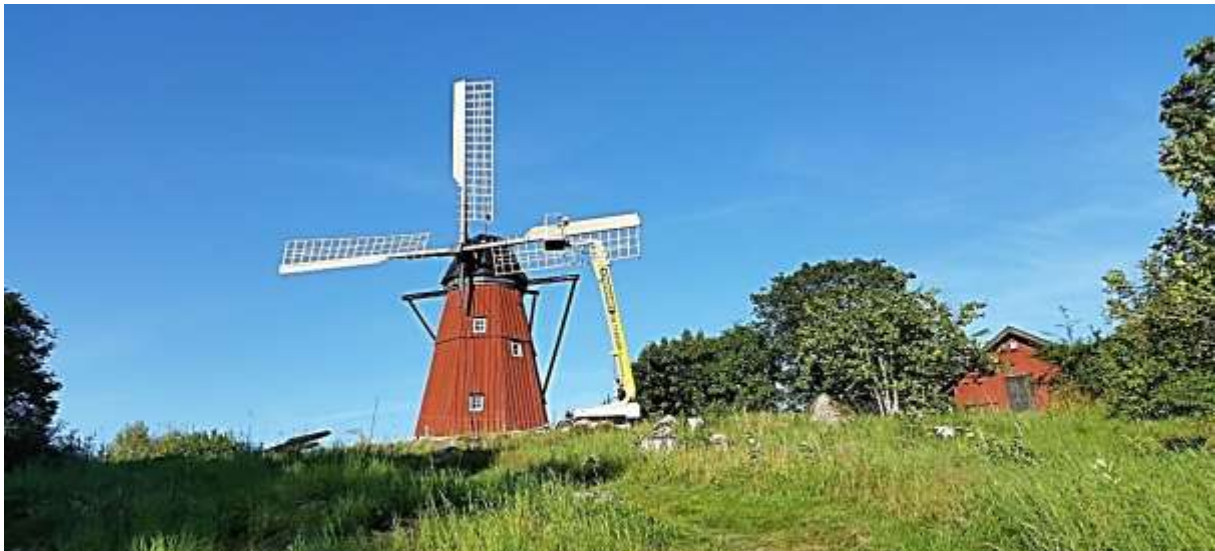
Vingarna monteras med hjälp av rep, så att de inte snurrar, och en skylift som når att fixera vingarna i vingaxeln. Här på kvällen den 21 augusti.  
Foto Per-Inge Gyllenhammar

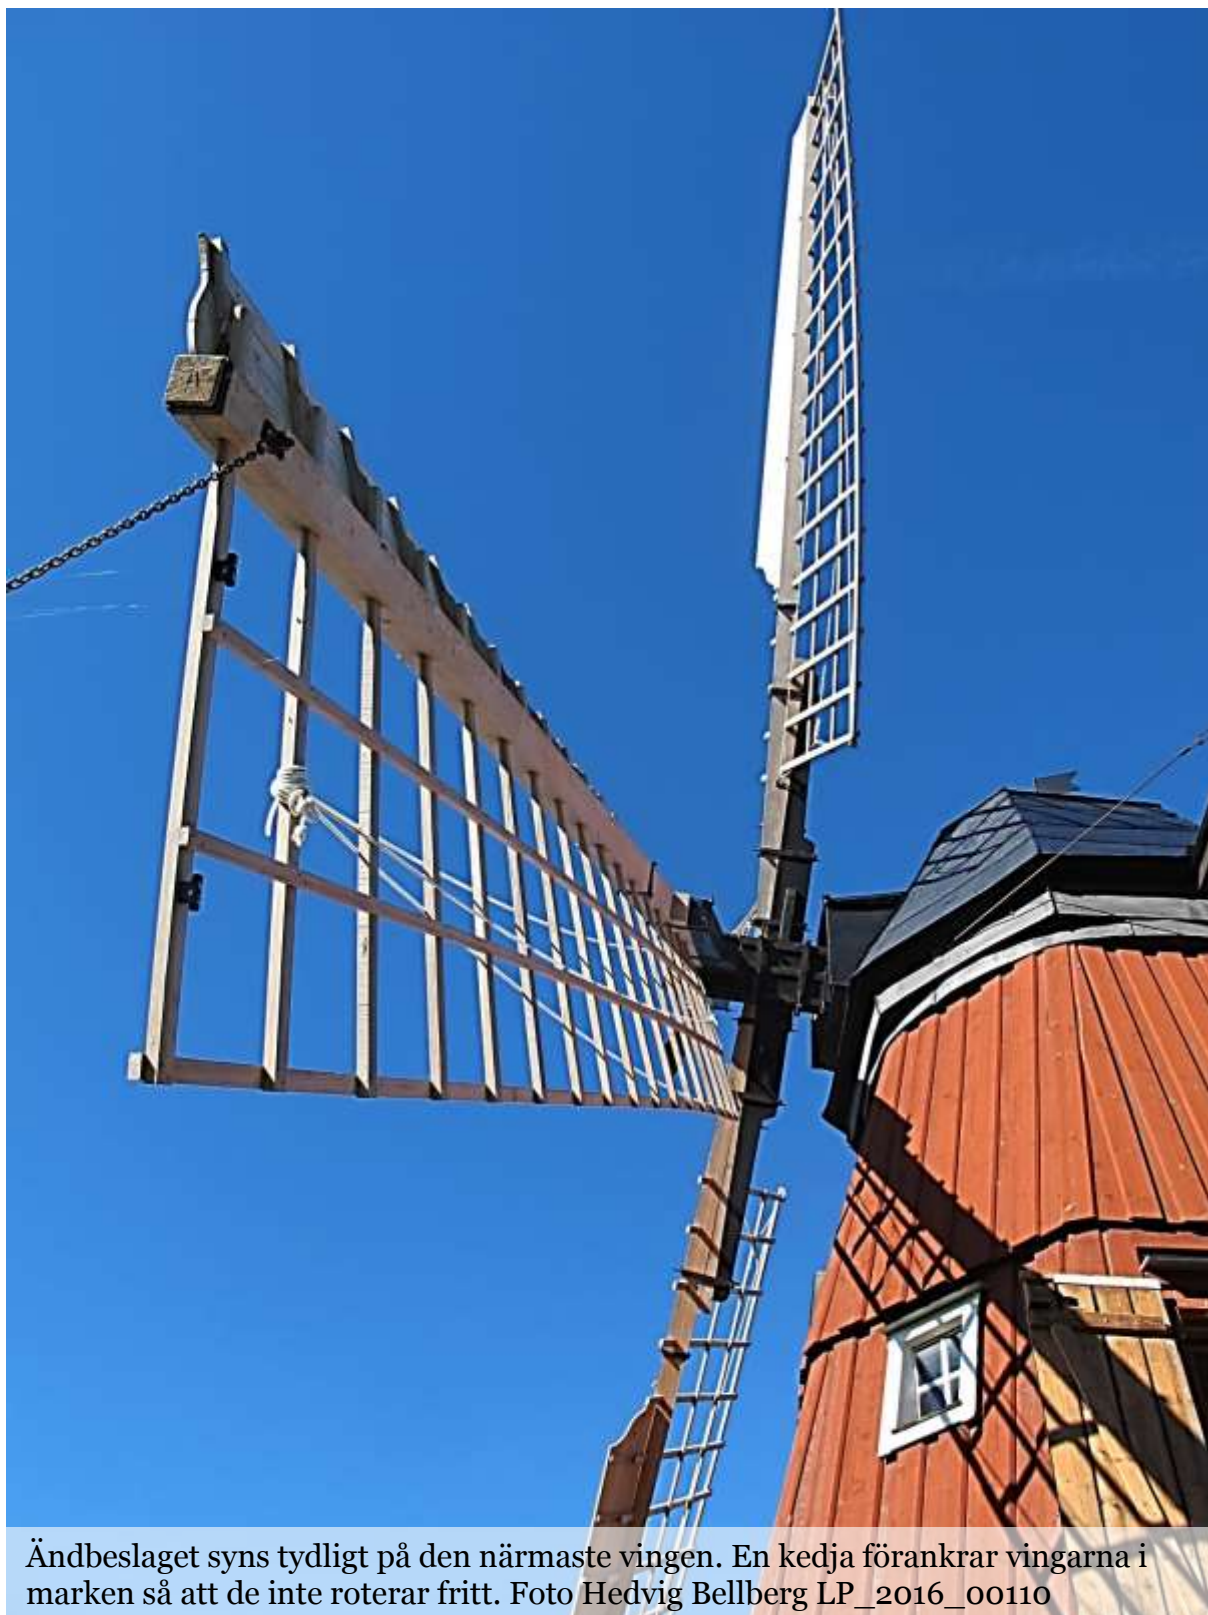
Ändbeslaget syns tydligt på den närmaste vingen. En kedja förankrar vingarna i marken så att de inte roterar fritt. Foto Hedvig Bellberg LP\_2016\_00110

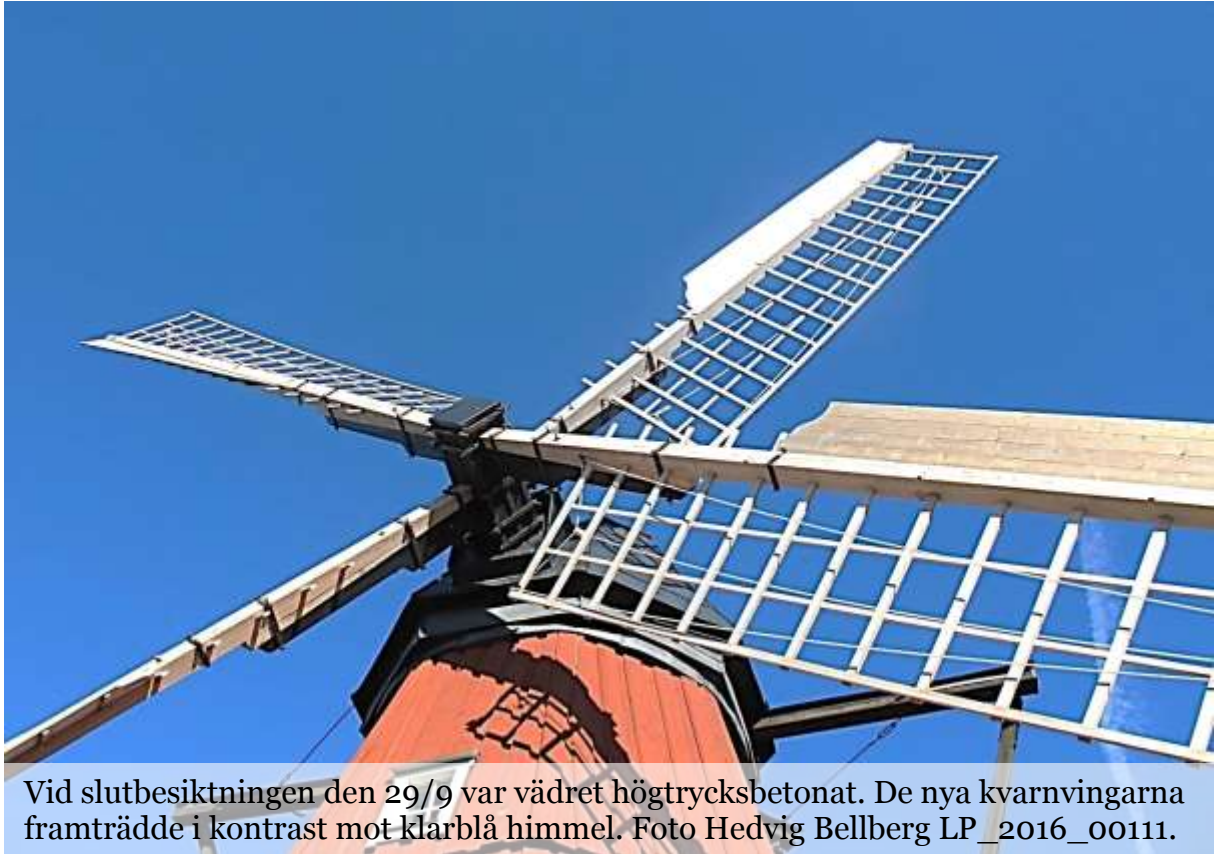
Vid slutbesiktningen den 29/9 var vädret högtrycksbetonat. De nya kvarnvingarna framträdde i kontrast mot klarblå himmel. Foto Hedvig Bellberg LP\_2016\_00111.
